GOCO GOTHENBURG AB

Detaljplan Tingshuset 13, Mölndals stad

UNDERLAGSRAPPORT - MARKMILJÖ

2018-05-16

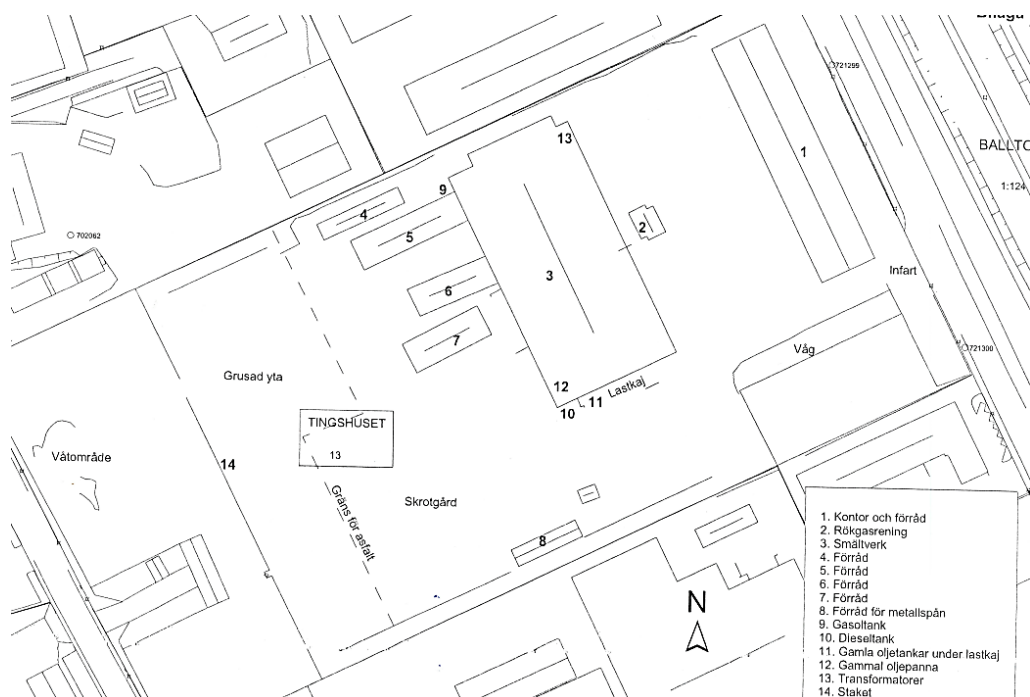
Figur 3. Planskiss över Olof Manners tidigare verksamhetsområde. Byggnad 3 i den centrala delen av området är det f d smältverket, nu rivet. Ur WSP 2005.

Analyserna har huvudsakligen omfattat metaller; material från provpunkt 154 har dock även petroleumkolväten, PAH och PCB analyserats. Denna punkt är lokaliserad intill smältverksbyggnadens oljepanna (se **figur 3**, indexsiffra 12).

Den analys av petroleumkolväten etc som utförts i punkt 154 visar på oljepåverkan; halterna av alifater (C16-35), bensen och PCB ligger över KM men under MKM. Metallhalterna i aktuell punkt är låga, under KM.

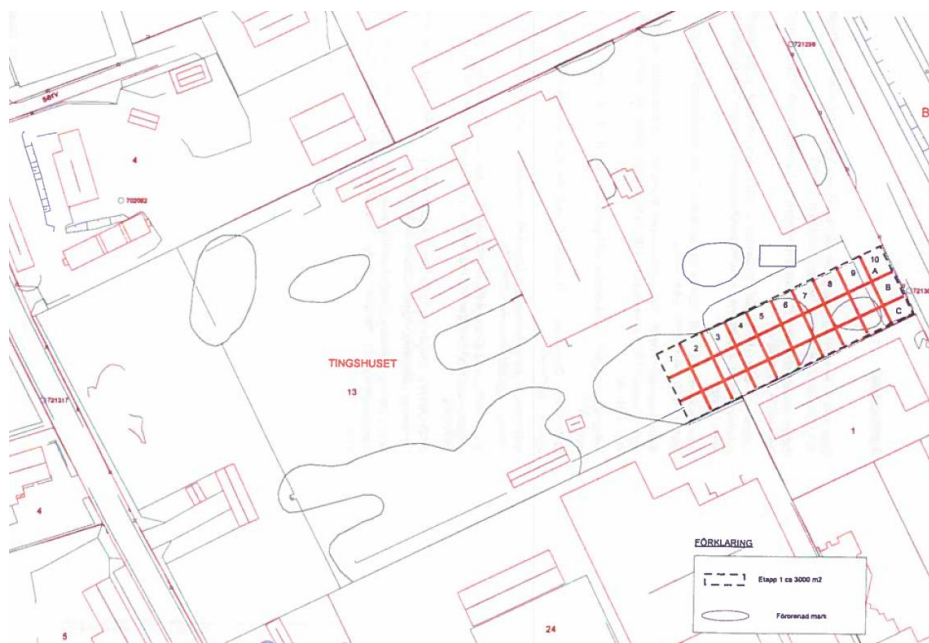
Inom ramen för **Ettapp 1** av saneringen åtgärdades en yta på ca 3000 m² i områdets sydöstra del (se **figur 5**) genom urschaktning. Allt fyllnadsmaterial togs bort och schaktbottnarna bestod av naturligt avsatt lera med halter under åtgärds målet (MKM). Det uppgrävda materialet torrsiktades och skrot sorterades ut. Fraktioner grövre än 20 mm mellanlagrades på fastigheten och kontrollerades map innehåll av metaller; avsikten var att därefter kunna använda materialet för återfyllnad. Återfyllning inom området för ettapp 1 av saneringen utfördes dock enbart med bergkross från externa källor, enligt uppgifter i slutrapporten (**WSP 2008**). En avskiljande textil lades på schaktbotten innan återfyllnad.

Figur 5. Visar bedömd utbredning av förorenad mark inför sanering samt läget av det delområde som åtgärdades inom ramen för "etapp 1" (röda rutor). Det sanerade delområdet återfylldes med bergkross. Källa: WSP 2008.

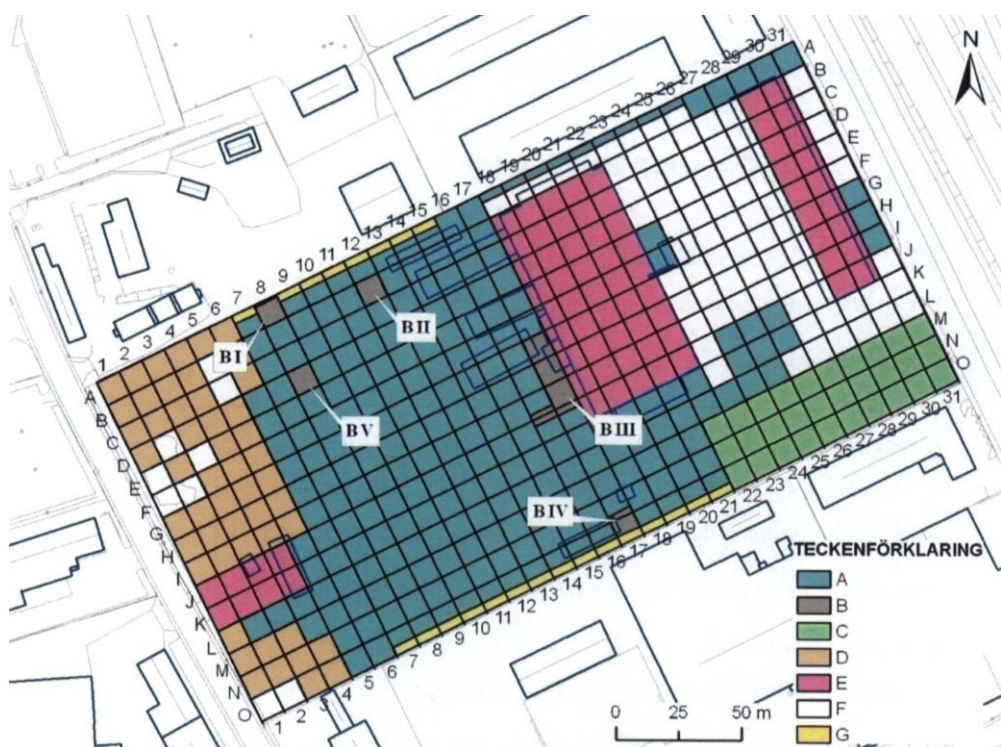
Figur 6. Illustration över åtgärdade områden etc. Delområdena A, B och C (sammanlagt ca 25 000 m²) har åtgärdats och område D friklassades inom ramen för miljökontroll i samband med etapp 2 (se nedan). Delområdena E, F och G har ej åtgärdats. Källa: Golder 2009.

Inom fastigheten finns även delområden som ej åtgärdats, se **figur 6** ovan samt **bilaga 1a**. Orsaken till att sanering ej utförts varierar mellan dessa delområden; inom vissa har det funnits byggnader eller andra hinder som förhindrat urschaktning, andra delområden har friklassats och därmed ej bedömts vara i behov av att åtgärdas.

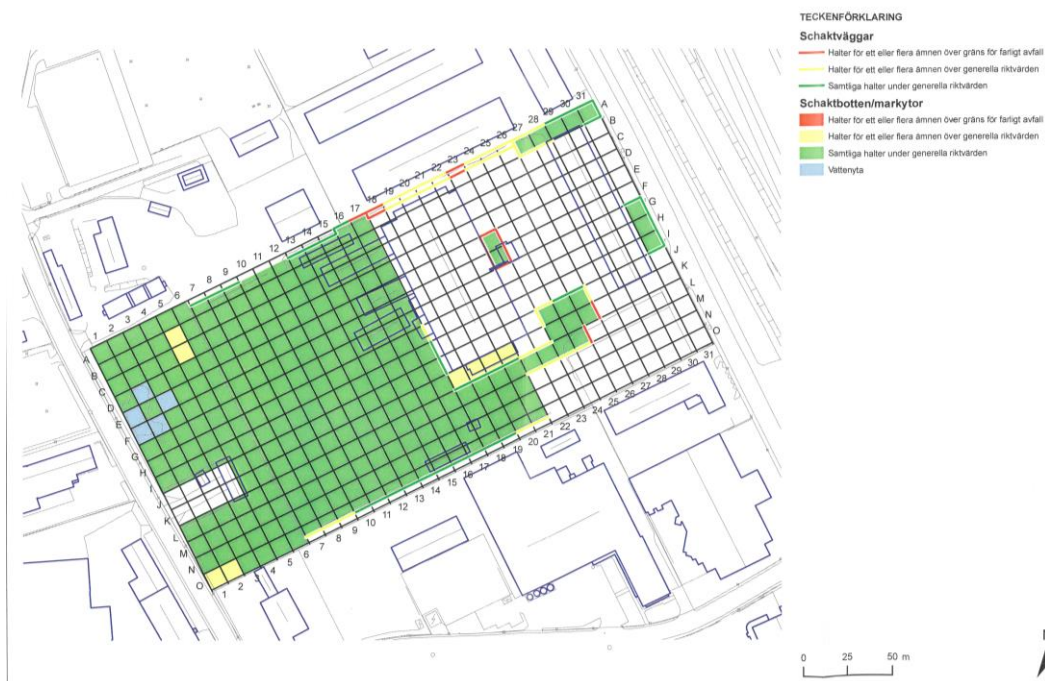
Resultaten från kontrollprovtagning av schaktväggar inom ramen för "etapp 2" ger också viss information avseende föroreningssituationen i marken inom ej åtgärdade delområden. En illustration av var halter över de åtgärdsgränser som gällt vid tidigare saneringar har kvarlämnats framgår av **figur 7**. I slutrapporten för etapp 2 görs dock bedömningen att dessa enstaka höga metallhalter i schaktväggarna sannolikt representerar mindre jordvolym, eftersom de finns antingen i fastighetsgräns eller vid gränser till områden som ej befunnits förorenade. För detaljer hänvisas till **Golder 2009**.

Figur 7. Figuren visar klassning av schaktbotten (grönt = samtliga halter under generella riktvärden (mätbara åtgärds mål, MKM)) samt information om var förhöjda halter konstaterats i schaktväggar (röda och gula markeringar). Källa: Golder 2009 (bilaga 3 till slutrapporten för etapp 2).

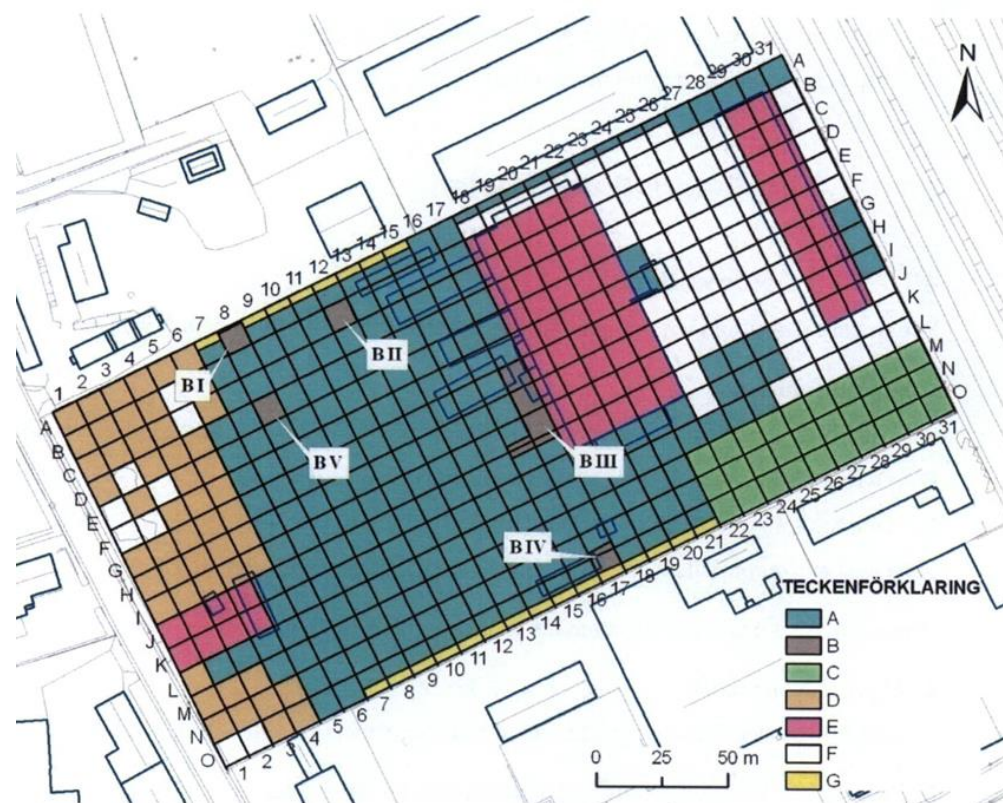
Illustrationsritning, delområden

Åtgärdade områden

Ej åtgärdade områden

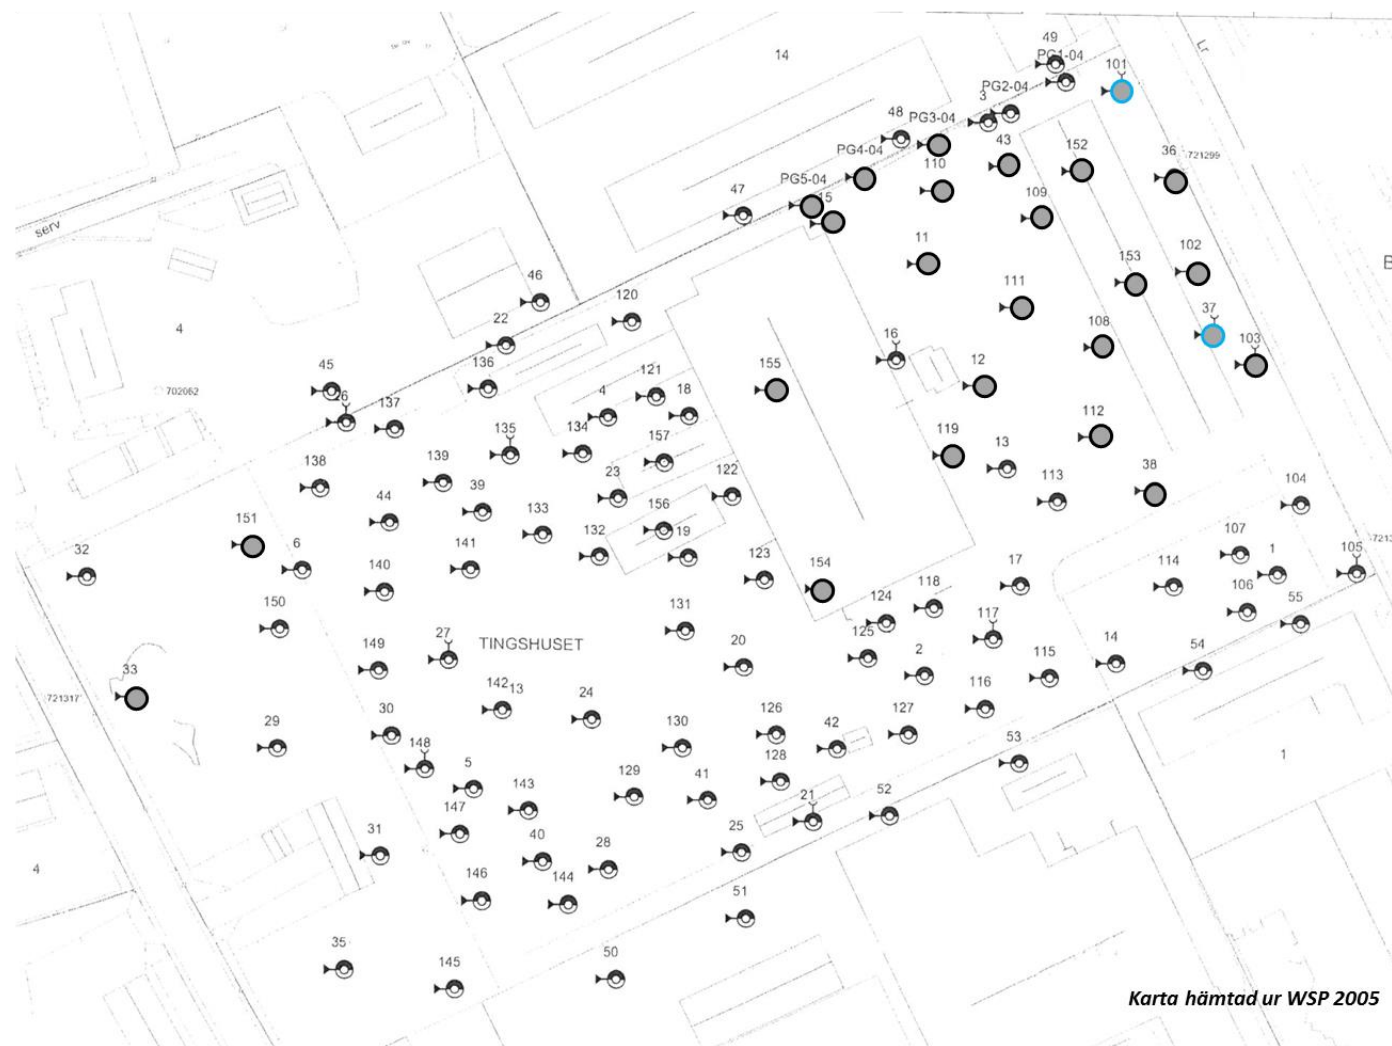
Provtagningspunkter och grundvattenrör inom ej sanerade delområden

Två grundvattenrör finns även inom delområden som inte sanerats; dessa har markerats i **bilaga 1b**. I grundvattenprov från punkt 101, belägen i områdets nordöstra del, uppmättes något förhöjda metallhalter (bly, koppar, krom) vid ett provtagningstillfälle 2005.
