Rapport

Kompletterande översiktlig miljöinventering av byggnader som bevaras inom Forsåker

Datum: 2017-08-10

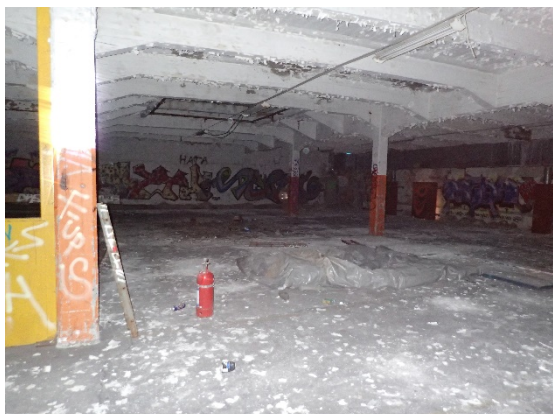
I nästan alla byggnader ligger löst material på golven som består av framförallt färgflagor men även damm, smuts och puts som släppts från väggar. Enligt XRF-mätningar är halterna av tungmetalls ställvis höga i detta material. Två prover skickades in för analys ett på färgflagor som ramlat ned från väggar (Prov 3) och ett på ett typiskt löst material som finns på många golvytor. Halterna av zink i rena färgflagor uppmättes till ca 90 000 mg/kg och i det lösa materialet (prov 2) som bestod av damm, färg och smuts ligger halterna av zink, koppar, krom och nickel långt över MKM (halter mellan ca 1 000–2 000 mg/kg). Stålstomme och löst liggande material med höga halter av tungmetaller fanns i byggnad 13 som delvis står öppen för väder och vind. Denna byggnad har dock sanerats vintern 2018-2019.

Figur 2. I många byggnader är golven täckta med löst material som utgörs av färg, puts, damm mm med höga halter av tungmetaller.

Structor rekommenderar dock att man redan nu säkerställer att löst material med tungmetaller och PCB ej sprids ur byggnaderna då detta kan innebära en betydande saneringskostnad om de hamnar i mark och vattendrag. Riktvärde i mark för många tungmetaller men också PCB är mycket låga för områden som skall ställas om till bostäder.

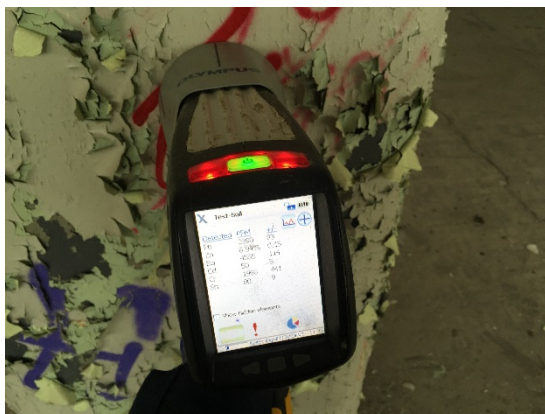
Måttligt förhöjda halter över MKM till höga halter över FA av tungmetallerna zink, bly, koppar, krom förekommer frekvent både på (målade) betonggolv och betongväggar i samtliga byggnader enligt de XRF mätningar som utförts på ytskikt, se **bilaga 2**. Halten av zink är på de flesta ställen över gränsen för farligt avfall (2500 mg/kg), de högsta halterna ligger på ca 300 000 mg/kg. Tungmetallerna härrör från målarfärg och är ingen förorening. Färg på stålstomme och äldre stålfönster har halter av bl.a bly långt över FA. Bly var ett vanligt förekommande ämne i rostskyddsfärg. I vissa byggnader finns det kaklade väggar, även här är halterna av framförallt zink och bly långt över FA-gränsen och härstammar från glasyren.

Figur 3. Måttligt förhöjda halter över MKM till höga halter över FA av tungmetallerna bl.a zink, bly, koppar, krom förekommer frekvent både på betonggolv och betongväggar i samtliga byggnader enligt de XRF mätningar som utförts mot ytskikt

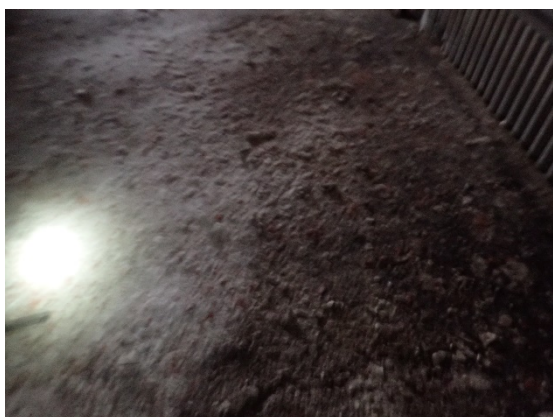
Figur 4. I många är golven täckta med löst material som utgörs av färg, puts, damm mm med höga halter av tungmetaller.

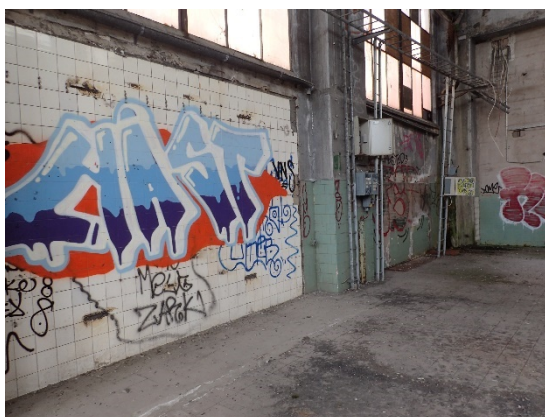
Figur 5. Höga halter av bly i äldre kakel. Här foto från by 14 f d panncentral.

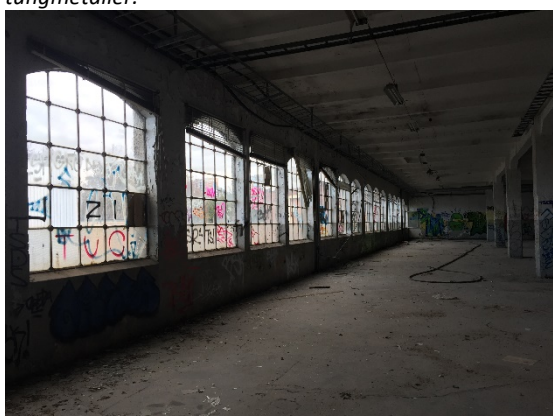
Figur 6. Äldre stålstomme och stålfönster är målad med en färg som innehåller höga halter av bl. a bly.

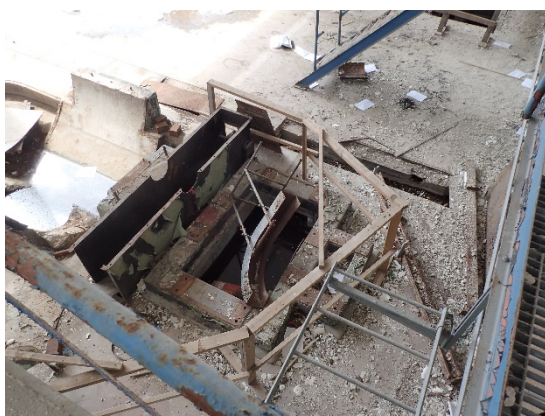
Figur 7. Löst liggande material med höga halter av tungmetaller i byggnad 13 som delvis står öppen för väder och vind. Här syns även hål ned till kraftverkstunneln. Denna byggnad har dock nu sanerats.

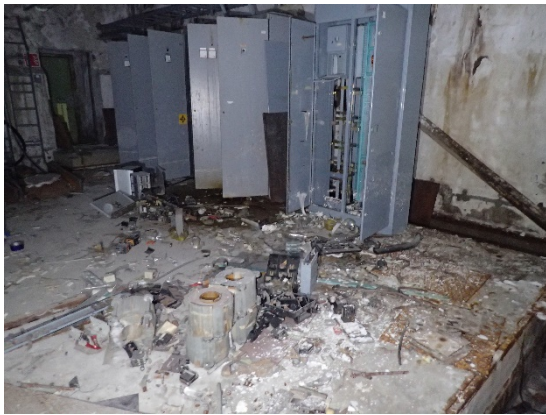
Smärre oljefläckar finns dock ställvis, dessa bedöms härstamma där det stått maskiner som har smörjts med smörjoljor. I vandaliserat f d trafo/ställverksrum finns oljefläckar på golven, dessa kan innehålla PCB från installationer som läckt och vandaliserats. Det finns även några kassuner kvar i byggnad 10 och byggnad 13 som innehåller vatten, ingen oljefilm har dock noterats i dessa. Finns det kvarlämnade cisterner eller kassuner under byggnaderna har dessa ej kontrollerats i denna undersökning.

Figur 8. Mindre oljefläckar i vandaliserat f d trafo/ställverksrum, troligtvis kommer oljefläckarna från f d trafo, kabel och oljebrytare.

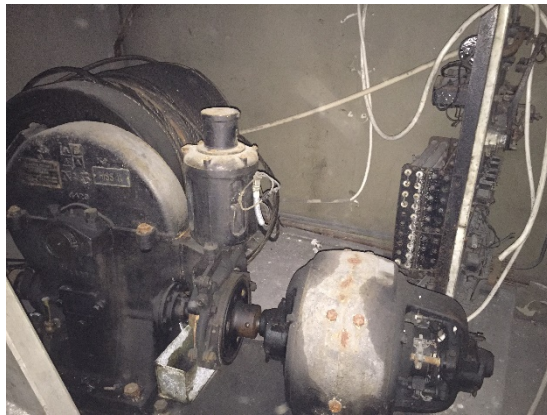
Figur 9. Äldre hiss rum med oljor spill på golv. Prov 18 olja i maskin visade låga halter PCB (0,27 mg/kg).

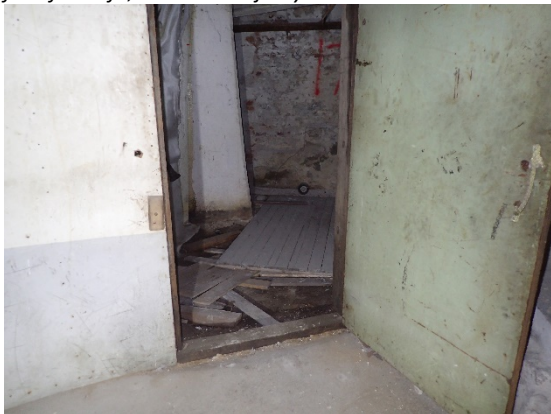
Figur 10. Källarutrymme under by 17 här finns ett utrymme som luktar diesel.

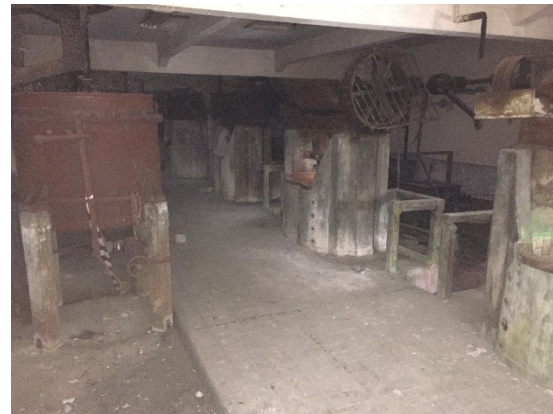
Kontroller utfördes på flera ställen i f d färgrum på taket hus 18. Inga avvikande lukter av olja/kemikalier eller fläckar noterades i dessa utrymnen. XRF mätningar visar dock på förhöjda halter, dessa bedöms framförallt vara kopplade till målarfärg och byggmaterialet i sig såsom kakel och klinker.

Figur 11. F d färgrum på taket hus 18.

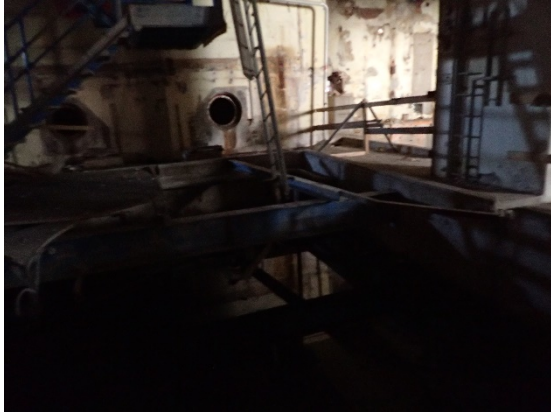
Figur 12. Vatten i kassun på bottenvåning byggnad 10 bedöms vara regnvatten.

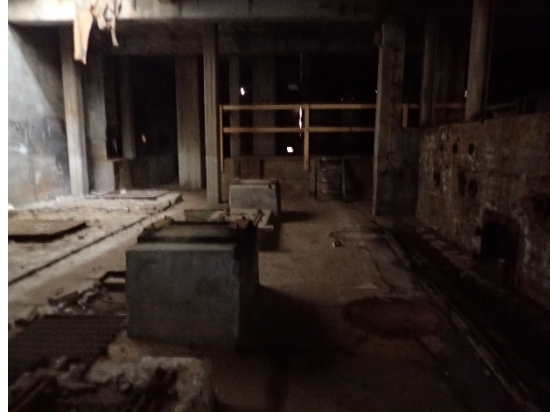
Figur 13. Rester av fundament till pannor i källare by 14, f.d panncentral. Inget oljespill eller oljelukt noterades.

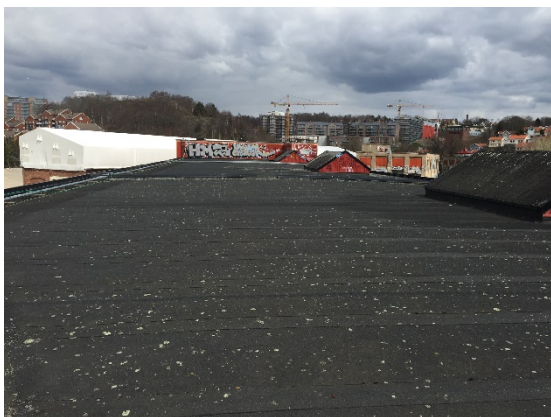
Då många av byggnaderna är uppförda före 50-tal är risken för att påträffa tjära i byggmaterial stor. Inga kontroller har utförts på tak mer än på hus 18. Här ligger en nyare isolering och bitumenpapp. Inga djupare hål gjordes dock ned i konstruktionen för att kontrollera om det finns äldre tjärpapp kvar mot yttertak. Visuella kontroller ned på övriga tak tyder på att det är nyare papp. Troligen kan det finnas äldre tjärad papp kvar här djupare ned under nya lager av isolering och papp.

Figur 14. Foto från tak by 18. Nyare isolering och papp i de övre lagren.

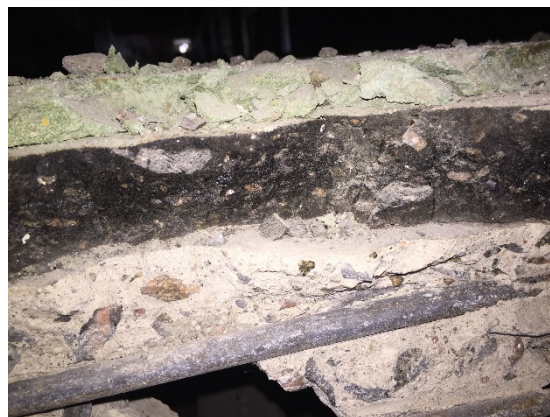
Figur 15. Foto från by 18, här finns asfaltsbeläggningen delvis i ytan och delvis under ett grönt massagolv som innehåller asbest, se nedan.

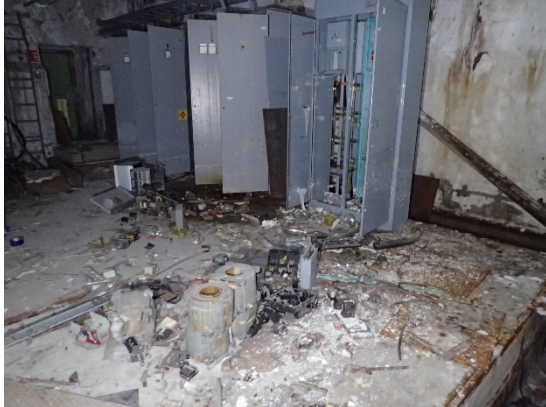
Figur 16. Foto från f d trafo/ställverksrum. Oljespill från nedrivna brytare, trafo och kablar kan innehålla PCB.

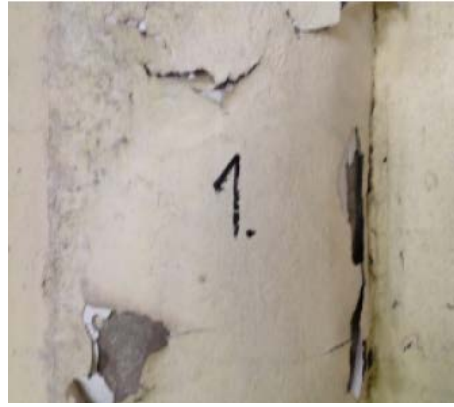
Figur 17. Foto från by 10, väggfärgen innehåller PCB (21 mg/kg).

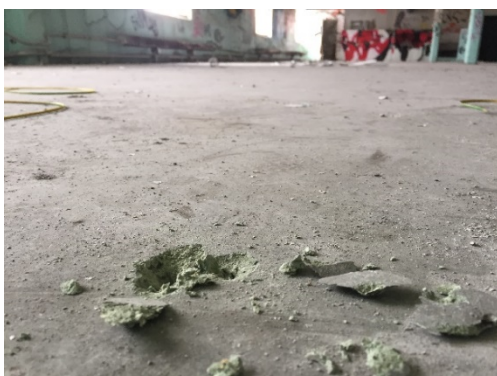
Asbest har påträffats i svartlim under plattmattor i by 23 och i ett grönt massagolv i by 18. Relement har även utfört en analys på svart asfaltgolv som bedöms vara äldre i by 18. Ingen asbest påträffades i denna beläggning. De flesta byggnader saknar mattor, ett fåtal äldre PVC-mattor har dock påträffats. Dessa bör provtas innan de rivs ut. Ett prov togs ut av Relement på brunrandig PVC-matta i by 23 som brukar innehålla asbest. Ingen asbest påvisades dock i provet. Eventuellt kan det finnas äldre eternitkanaler/skrivmaterial med tanke på byggår och verksamhet men inga har noterats i den översiktliga inventeringen.

Figur 18. Foto by 18 (plan 4) där det finns ett grönt massagolv som innehåller asbest.

Inför kommande ombyggnationer bör kompletterande prover tas ut på byggmaterial som ska rivs ut för att säkerställa en säker arbetsmiljö för de som river. Mängden kvarstående byggmaterial som innehåller asbest bedöms dock inte var förknippade med betydande kostnader även om det gröna massagolvet i by 18 innebär en viss kostnad.

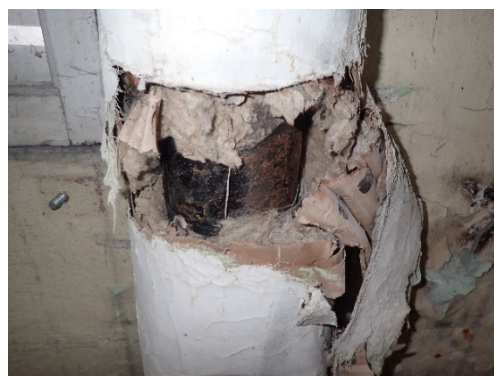
Asbest har påträffats visuellt i kvarlämnade värmerör i by 18 och 10, här finns asbest både på raksträckor och i böjar. ÅF:s provtagning från by 18 visar att de innehåller asbest. I byggnad 18 har vissa kopparrör rivits ned i samband med kopparstöld. Visuellt finns det lös asbestisolering på golvet. Prover togs ut på damm/löst liggande material en bit från där isolering noterats på golvet. Ingen asbest påträffades vilket indikerar på att ingen betydande spridning av asbest har skett.

Figur 19. Ren asbest i isolering kring värmerör på både raksträckor och i böjar.

Relement föreslår att man snarast sanerar de asbestisolerade kopparrör som finns kvar i byggnaderna och de löst liggande asbestmaterial som visuellt går att identifiera. Detta för att minimera risken för att mer asbest sprids och att människor som besöker byggnaderna ej exponeras för asbest eller drar runt löst liggande asbestisolering till rena ytor. Därefter bör man ta ut ett antal samlingsprover på löst material för att säkerställa att kvarvarande material/ytor inte innehåller asbest.

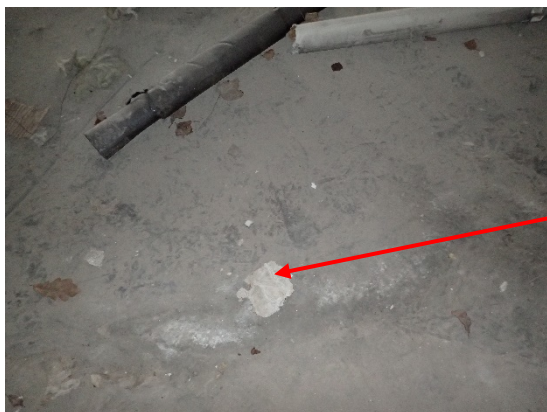
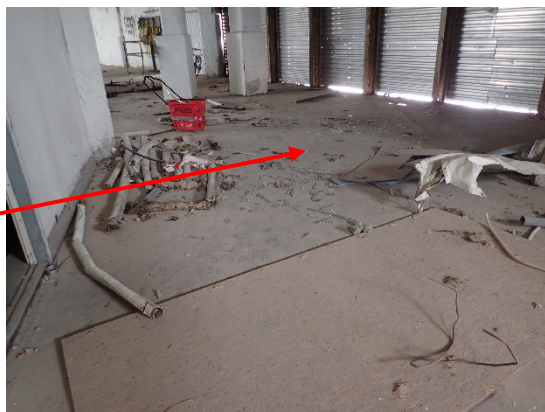
Figur 20. Synlig asbestisolering på golv från att nedriva värmerör nedre plan by 18.

Figur 21. Synlig asbestisolering på golv från att nedriva värmerör nedre plan by 18.

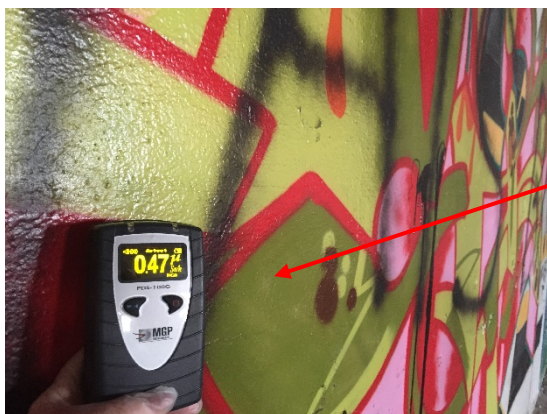
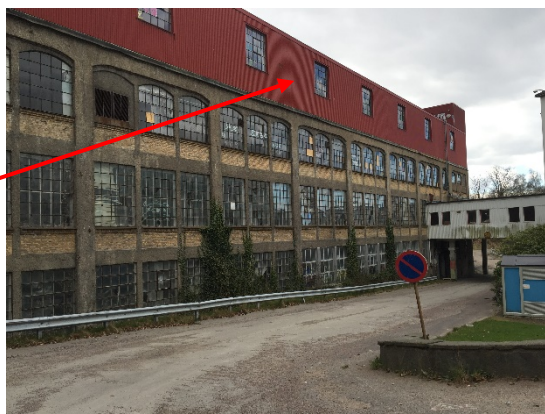
I by 18 är innerväggarna på plan 4 isolerade med blåbetong. Denna avger gammastrålning i halter över BBR:s riktlinjer ($0,3 \mu\text{Sv/h}$) för vad som är tillåtet i byggmaterial vilket betyder att de kan ge förhöjda halter av radongas i byggnaden.

Figur 22. Gammamätningar på plan 4 i by 18 visar att den utgörs av blåbetong.

Figur 23. Gammamätningar på plan 4 i by 18 visar att den utgörs av blåbetong.

Mindre mängd blåbetong har påträffats i den översiktliga inventeringen. Relement bedömer att den blåbetong som finns invändigt i by 18 kommer behöva saneras då den kan ge förhöjda halter av radongas i kommande lokaler. Då gasbetongen är limmad på väggen kan den innebära en betydande kostnad att riva. Kontroller i denna inventering har varit i form av stickkontroller av den anledningen kan områden med blåbetong ha missats. Kompletterande kontroller och detaljerade inventeringar bör utföras inför ombyggnationerna.

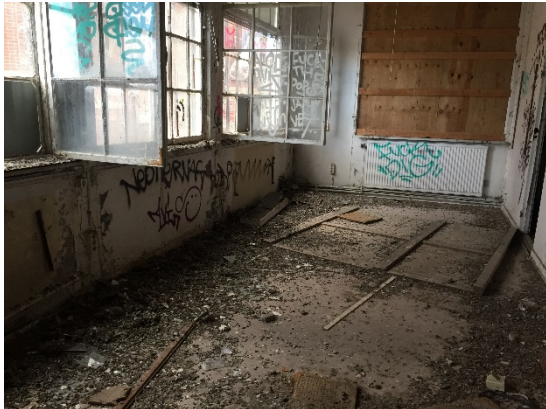
I många byggnader finns stora mängder av fågelträck som innebär en smittorisk vid kommande entreprenadarbeten. Detta kan även ge upphov till dålig lukt i nya lokaler om avföringen trängt ned i betongen,

Figur 24. Stora mängder av fågelträck finns i by 18.

Den stora mängden av fågelträck som påträffats innebär en hygienisk risk vid en ombyggnation. Sanering kommer behöva göras innan ombyggnationerna startar. Omfattningen av smittat material har ej utförts inom ramen för denna inventering. Relement föreslår att vidare undersökning genomförs då områdena och mängde fågelträck är betydande.

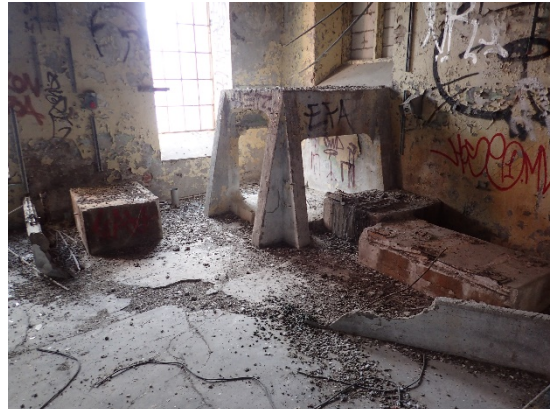
Figur 25. Stora mängder av fågelträck finns i by 10.

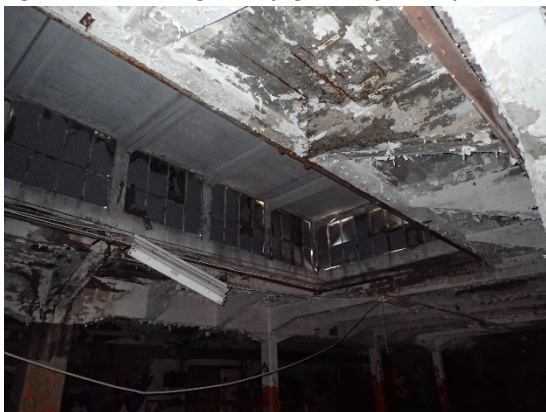
Detta uppdrag har ej omfattat en fuktinventering men det har noterats att många av byggnaderna har betydande fuktskador både i konstruktion och i ytskikt som kommer behöva åtgärdas för att inte riskera stabiliteten och inomhusmiljön i nya byggnader.

Figur 26. Betydande fuktskador med frost-sprängningar och synligarostiga armeringsjärn finns i många byggnader.

Denna inventeringen har ej omfattat fukt men skadorna som visuellt noterats bedöms som mycket stora och kommer innebära höga kostnader i samband med omställningen och bevarande av byggnaderna. Relement rekommenderar att byggnader (tak och fasader) som skall bevaras skyddas så långt det är möjligt från nederbörd då dessa annars kommer skadas ytterligare.

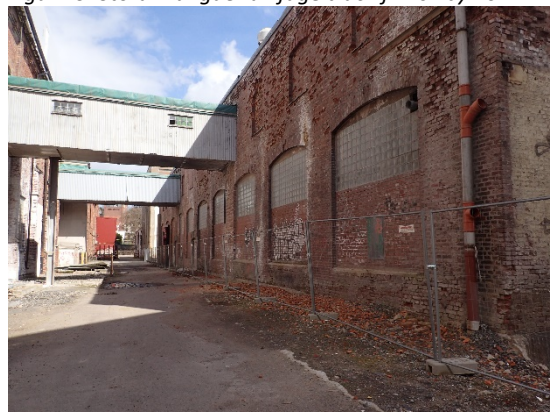
Figur 27. Betydande fuktskador med frostsprängningar i tegelfasader.

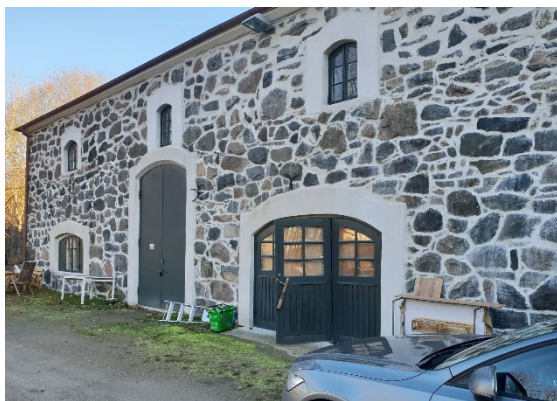
Figur 16. Stenladan, på tak finns med stor sannolik äldre tjärad papp.

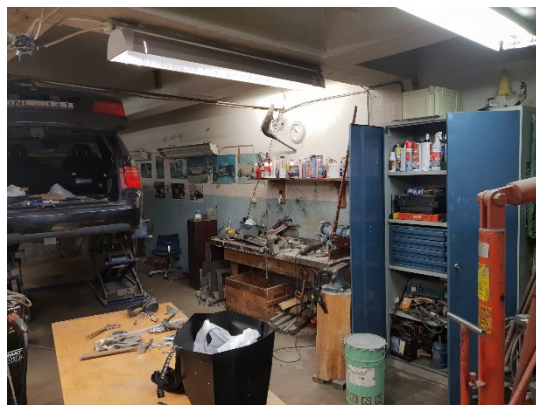
Figur 17. Hobbyverkstad på bottenplan, här finns oljeskadade betonggolv.

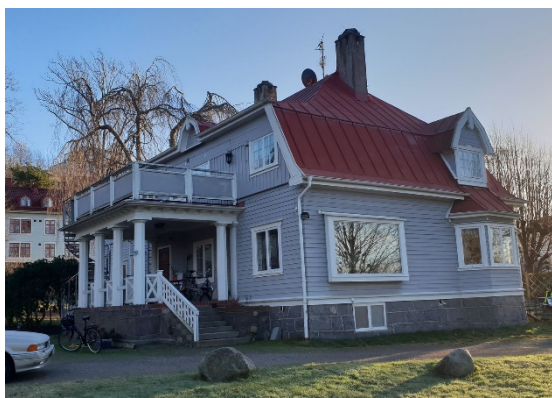
Figur 28. Rudströms villan, tjärad papp finns med stor sannolikhet under plåttak och i väggar.

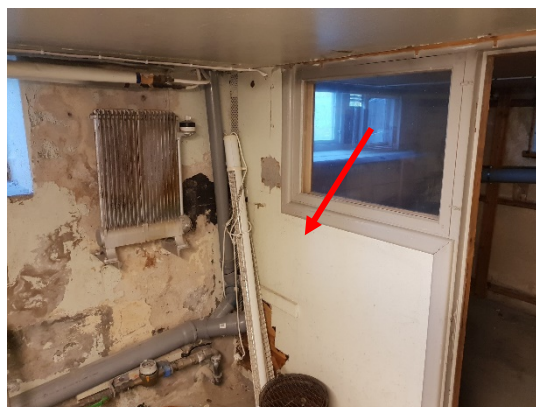
Figur 29. Tjärade ytterväggar, innerväggar av eternit och rör med asbestisolering är exempel på byggmaterial som klassas som farliga avfall om de rivs ut.

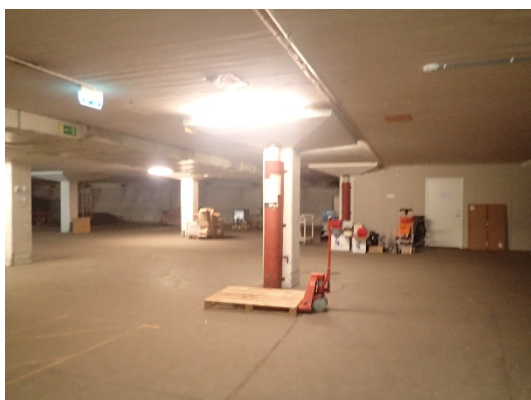
Figur 16. Lagerhallar i alla plan i by 110 har asfaltsbeläggningar på golven, äldre ventilation, rör och branddörrar som kan innehålla asbest.

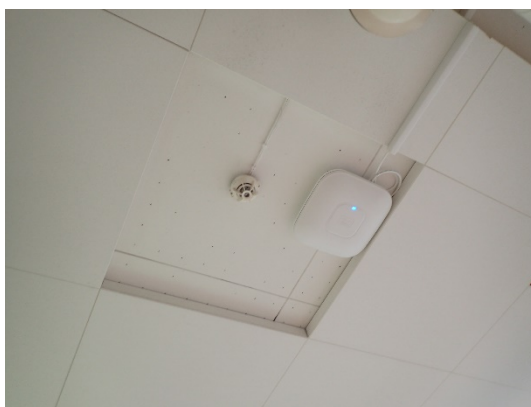
Figur 17. Kontorsdelar på plan 3, här finns eternit innehållande asbest i taket, under golven kan det finnas äldre asbestmattor.

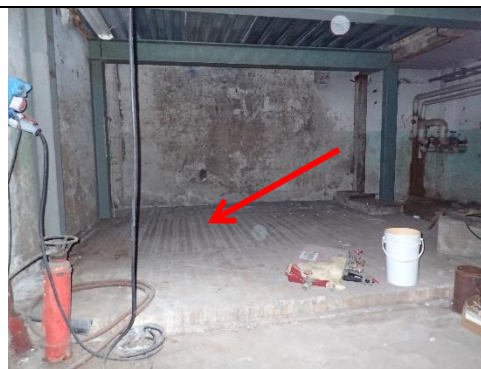
Figur 2. Prov 2. Samlingsprov bös på golv plan 2 by 16. Förhöjda halter av tungmetaller.

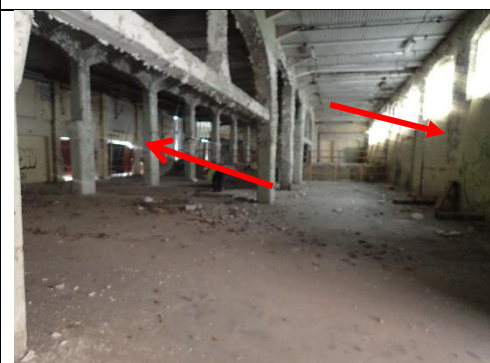
Figur 3. Prov 3. Samlingsprov färgflagor på väggar by 17. Höga halter tungmetaller.

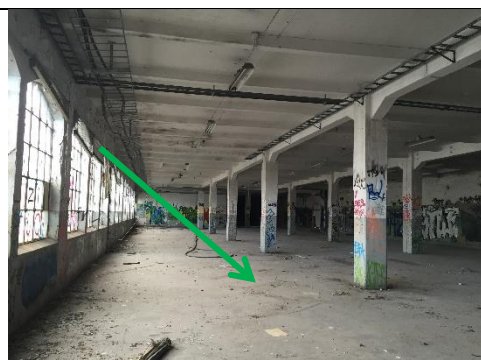
Figur 6. Prov 6. Svart massagolv (asfalt) plan 3 by 18- ej asbest. Låga halter PAH (PAH16 42 mg/kg).

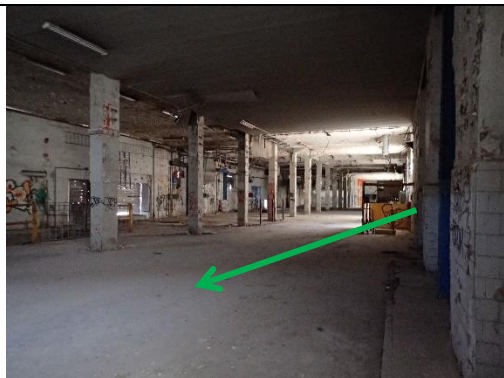
Figur 7. Prov 7. Svart massagolv (asfalt) plan 1 by 10. Låga halter PAH (PAH16 4,3 mg/kg).

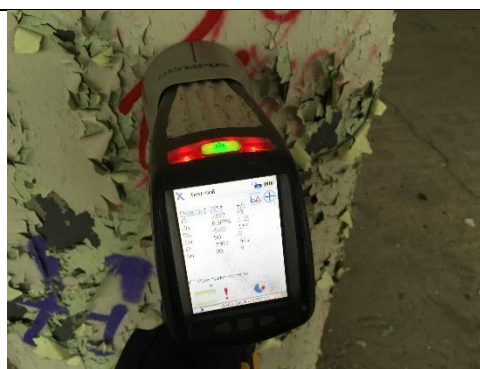
Figur 10. Prov 10. Samlingsprov färgflagor by 18. Höga halter av tungmetaller.

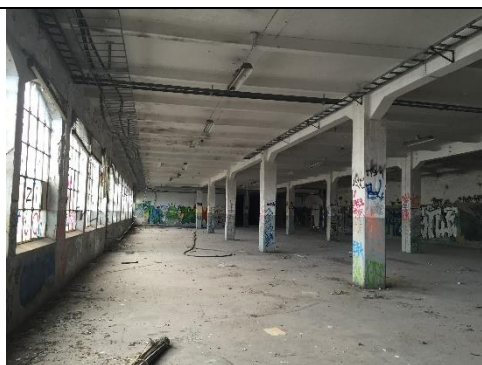
Figur 11. Prov 11. Samlingsprov färgflagor/bös på golv plan 3 by 18. Höga halter tungmetaller.

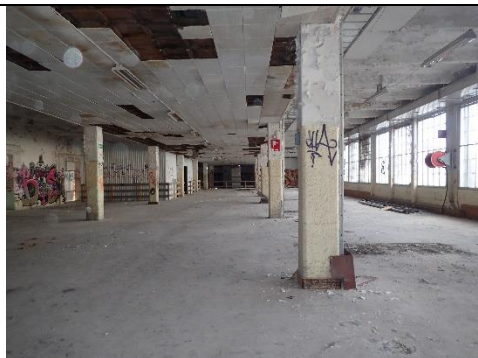
Figur 13 Prov 13. samlingsprov färgflagor/bös på golv plan 2 by 18. Höga halter tungmetaller.

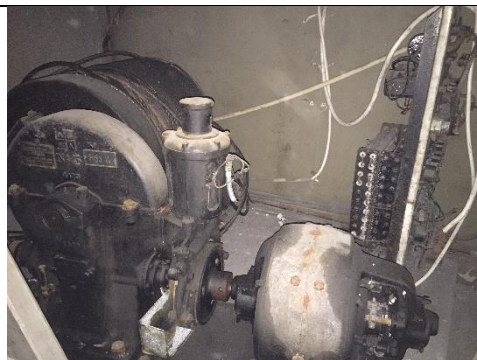
Figur 18. Prov 18. Olja i äldre hissmaskin plan 3. Låga halter PCB (0,27 mg/kg).
