Mölnads kommun

Lindome, Gårda-Barnsjöområdet

**Kompletterande geoteknisk undersökning: PM
beträffande geotekniska och markmiljötekniska
förhållanden**

2004-10-20

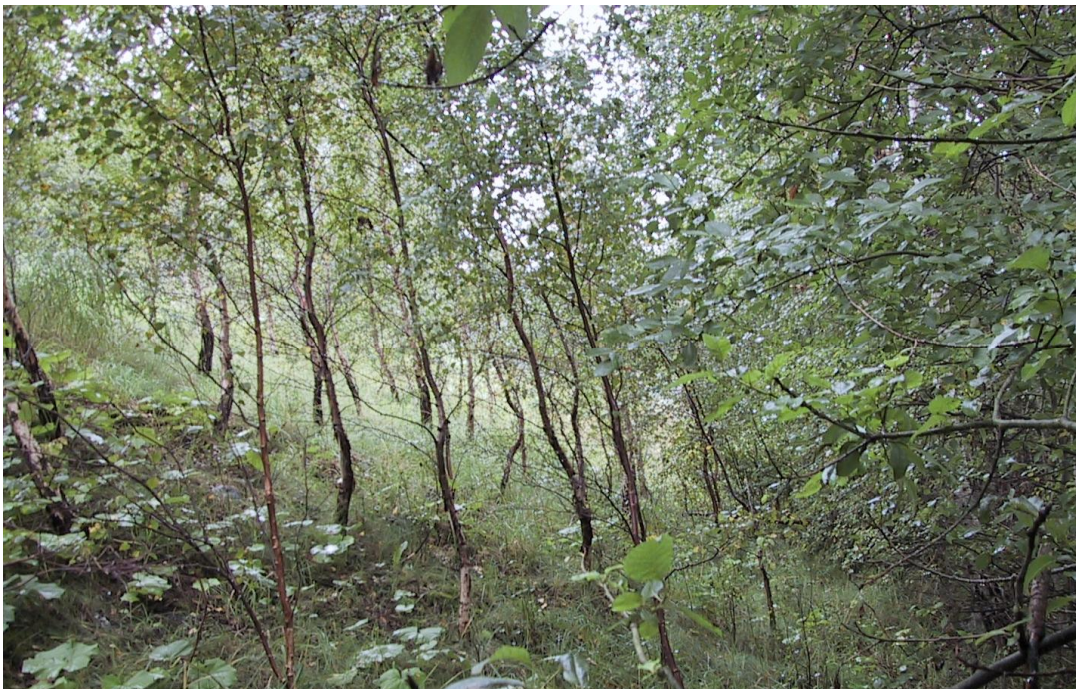
I det mellersta täktområdets västra kant finns en lerslännt, i och intill denna har provpunkt 10, 11 och 13 utförts. Slänten tillhör utfyllnadsområdet och består av återfyllda lermassor. Höjdskillnaden i slänten uppgår till ca 4 meter och lutningen bedöms vara ca 1:3.

Foto från lerslännten i mellersta täktområdet. Slänten tillhör utfyllnadsområdet.

Samtliga tre återfyllda täktområdena bedöms som byggbara. I området intill lerslännten i mellersta utfyllnadsområdet kan dock släntstabilitetsproblem förekomma.

Samtliga områden i detaljplanen är möjliga att bebygga. Utflackning av slänter vid utfyllnadsområden krävs emellertid för att den lokala släntstabiliteten skall säkerställas.

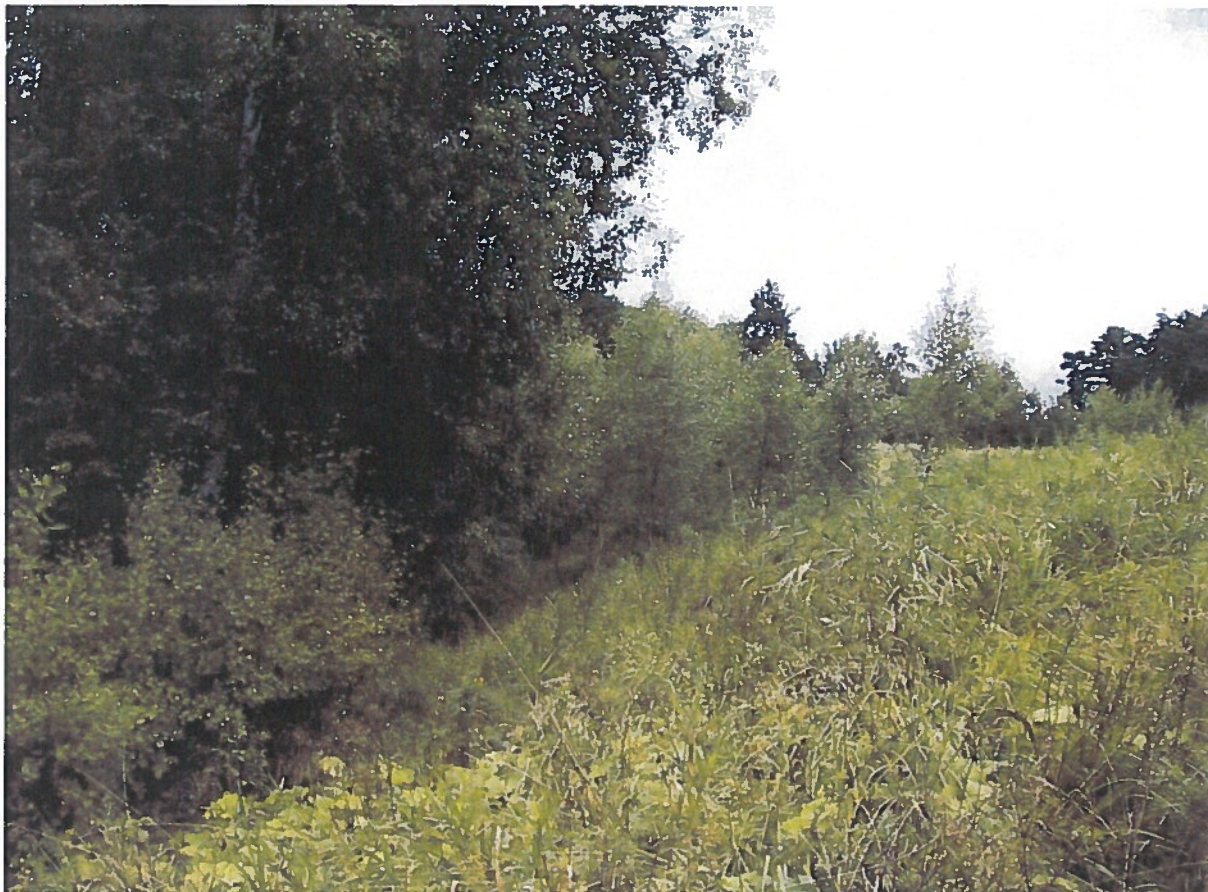
I det mellersta täktområdets västra kant finns en lerslänth, i och intill denna har provpunkt 10, 11 och 13 utförts. Slänthen tillhör utfyllnadsområdet och består av återfyllda lermassor. Höjdskillnaden i slänthen uppgår till ca 4 meter och lutningen bedöms vara ca 1:3.

Samtliga tre återfyllda täktområdena bedöms som byggbara. I området intill lerslänthen i mellersta utfyllnadsområdet kan dock släntstabilitetsproblem förekomma.

Fotopunkt 1 från lerslätten i mellersta täktområdet. Slänten tillhör utfyllnadsområdet.

Samtliga områden i detaljplanen är möjliga att bebygga. Utflockning av slänter vid utfyllnadsområden krävs emellertid för att den lokala släntstabiliteten skall säkerställas.

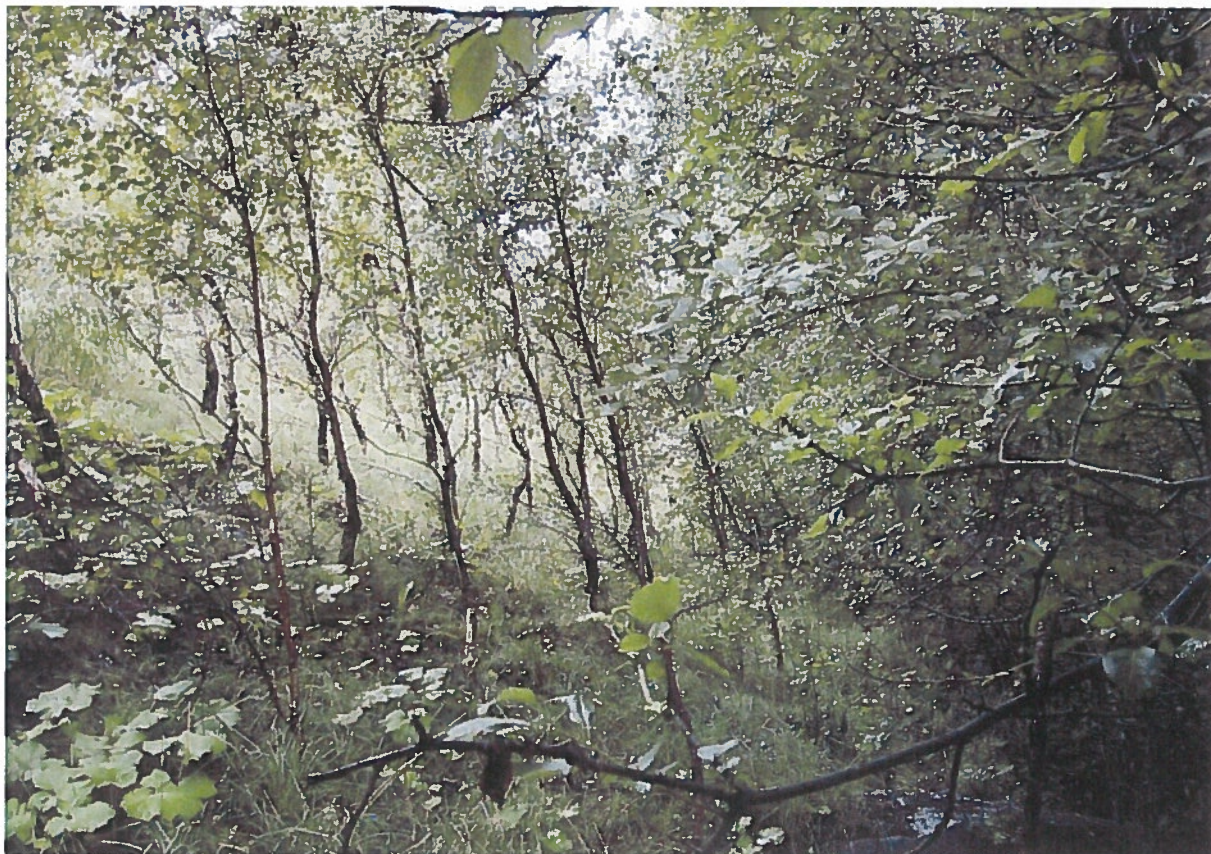
Fotopunkt 2 från lerslätten i mellersta täktområdet.

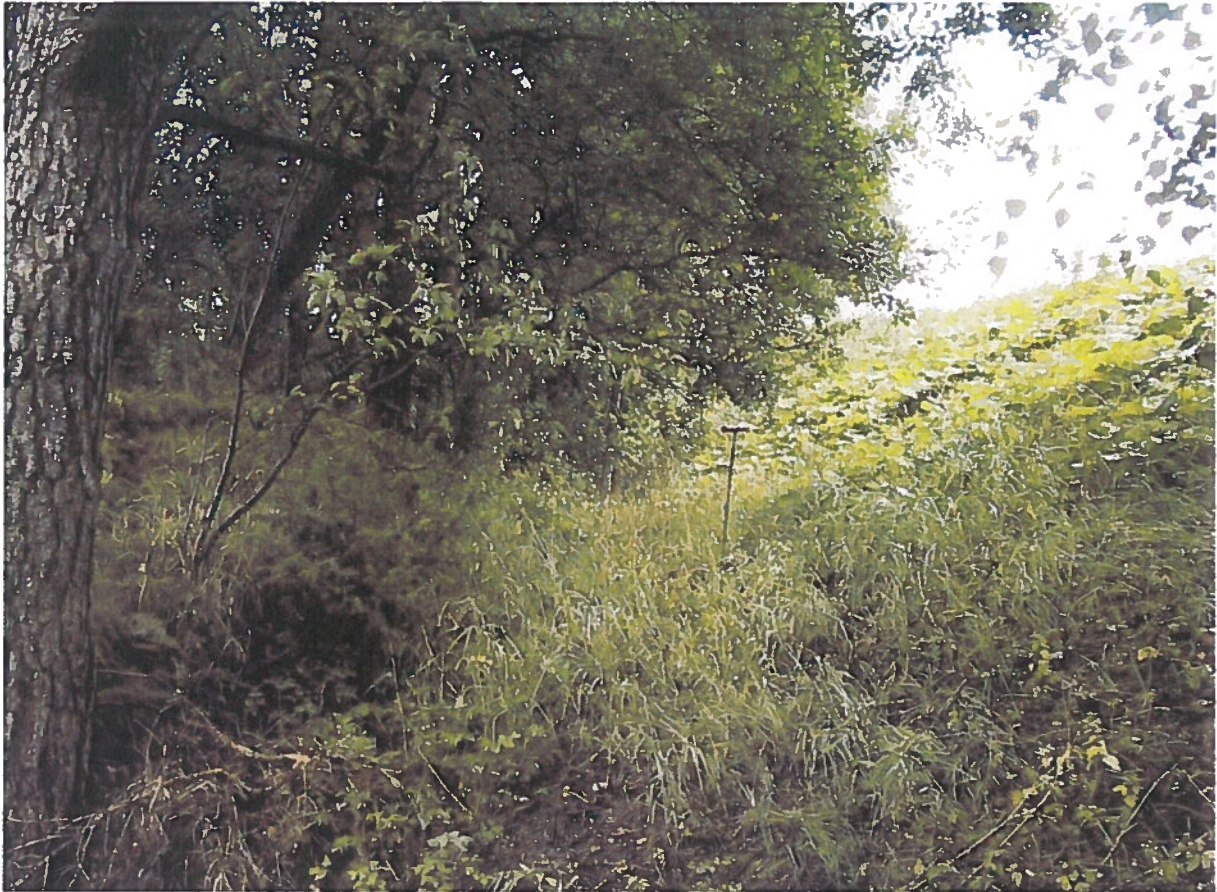
Fotopunkt 3 från lerslätten i mellersta täktområdet. Även denna slänt tillhör utfyllnadsområdet.

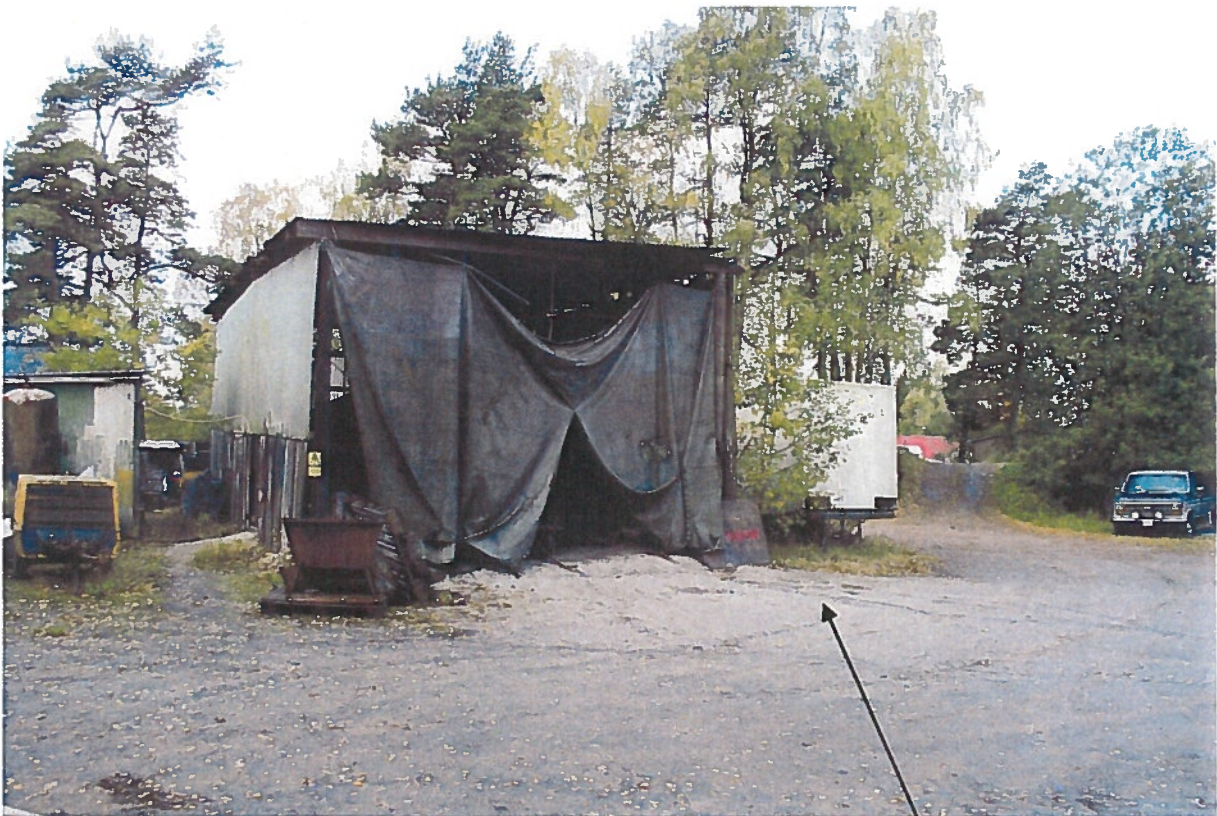
Provgrop 23

Jordprov 23, som består av jord ned till ca 0,3 meters djup, visade på förhöjda halter av metaller. Analysresultatet gav halter över såväl KM som MKM för zink och koppar och halter över KM för kadmium, kobolt, krom och bly.

Provgropen grävdes just utanför den plats där blästring av bilar etc skett. Det fanns blästersand på marken som togs med i samlingsprovet. Analysresultatet från punkt 21 som ligger ca 20 meter från provgrop 23 visade dock inte på några förhöjda metallhalter. Metallföroreningen vid provgrop 23 är sannolikt lokal i anslutning till blästerhallen.

Fotopunkt 4 från blästerhallen på norra täktområdet.

Genomförda markmiljöundersökningar visar inte på några dolda miljörisker på större djup under markytan. Det ytliga jordtäcket kan dock vara förorenat av ej acceptabla halter av exempelvis PAH-föreningar. Innan byggstart skall nu identifierade förorenade områden saneras och under byggnationens gång skall ett kontrollprogram upprättas som säkerhetsställer att eventuella nya föreningar i ytliga jordlager identifieras och hanteras på lämpligt sätt.
