## **MölnDala Fastighets AB**

### **PM beträffande släntstabiliteten utefter Mölndalsån inom Forsåker, Mölndals stad**

2014-09-30

Släntstabilitet utefter Mölndalsån Forsäker  
PM

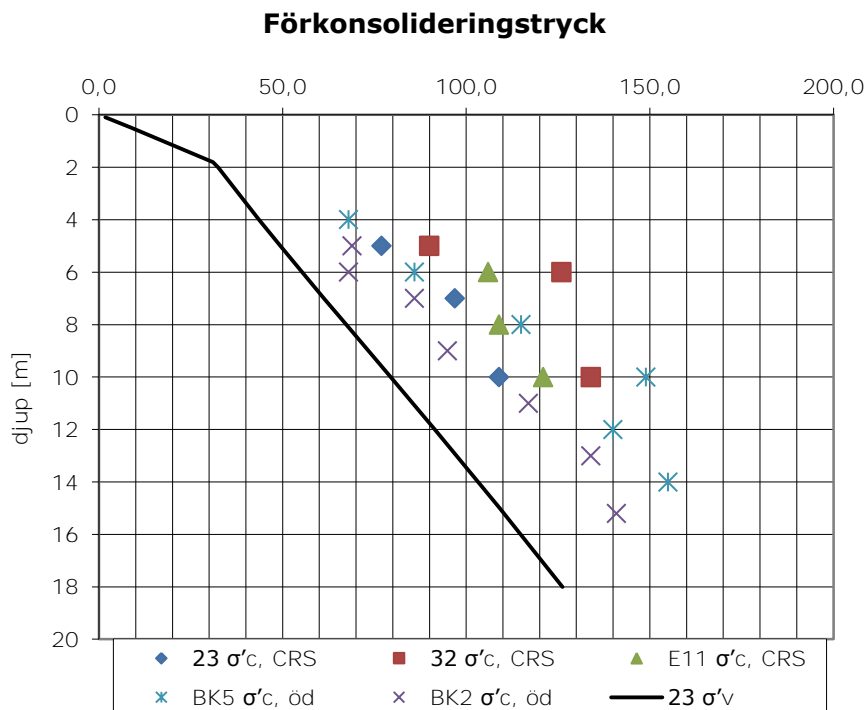
Figur 2. Uppmätt överkonsolideringstryck samt vertikalt överlagringstryck i undersökningsspunkt 23 (Undersökningsspunkt nr BK5 ligger i ravinområdet och ska utvärderas motsvarande en markyta ca 4 meter högre än dess nuvarande)

Utförda kompressionsförsök visar att leran är normalt till svagt överkonsoliderad med en OCR på ca 1,3–1,5. Något högre överkonsolideringsgrad, OCR, kan förväntas inom de högre belägna östra delarna (jfr pkt 32), inom ravinområdet samt inom avschaktade områden.

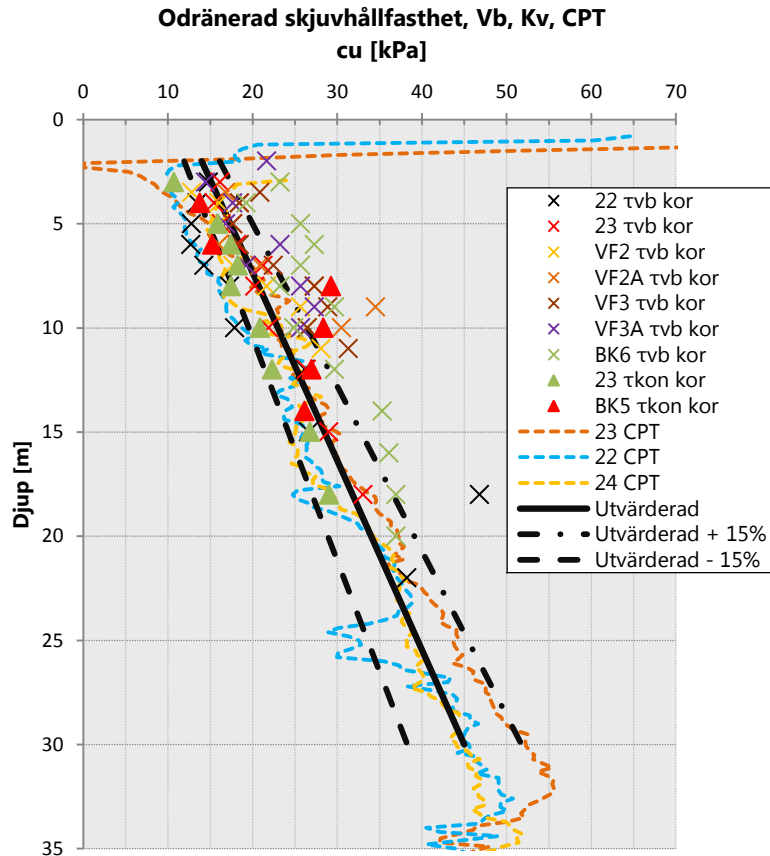
Figur 6.2 Utvärdering av odränerad skjuvhållfasthet för sektion 2

Sektion 2 representerar en långsträckt slänt i östvästlig riktning ned mot Mölndalsåns åfåra, se figur 6.4. Den odränerade skjuvhållfastheten ökar mot djupet. markytan, se figur 6.2.

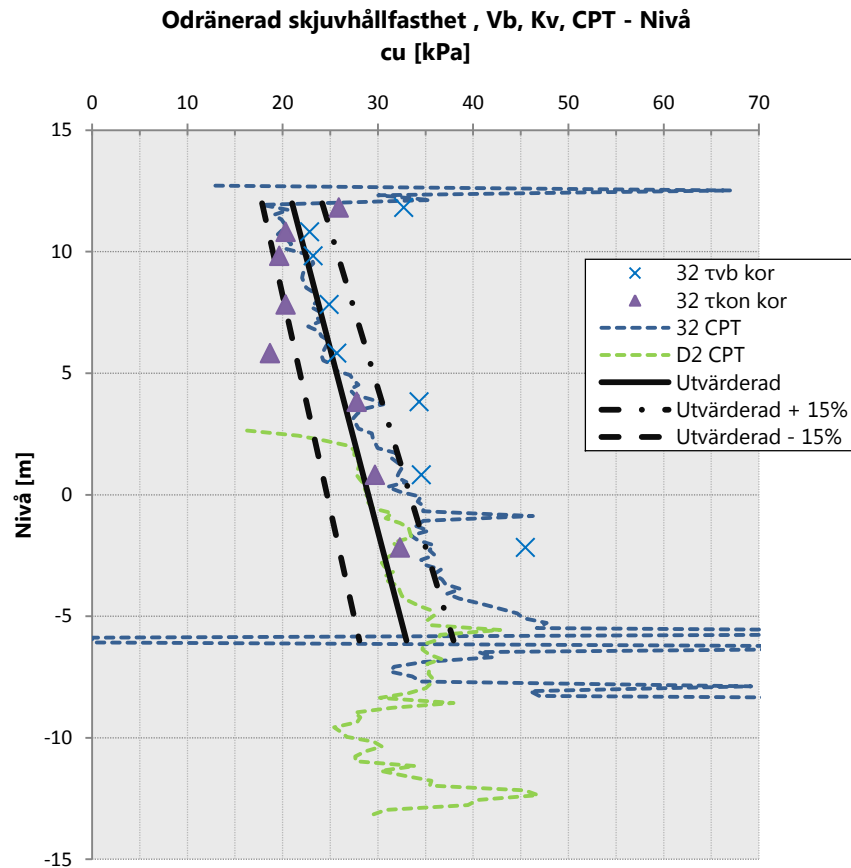
Figur 6.3 Utvärdering av odränerad skjuvhållfasthet för sektion S1

Sektion S1 representerar en brant erosionslänt ned mot Mölndalsåns åfåra och det i huvudsak utfyllda planet närmast öster om, se figur 6.5 nedan. Den odränerade skjuvhållfastheten redovisas relativt nivå, se figur 6.3.

Planet mellan släntfot och ån ligger på +7 á +8. Släntkrönets nivå stiger från +12 till ca+17, där de högre nivåerna gäller för sektioner uppströms i ån. Mölndalsån ligger i en trågformad kanal på denna sträcka.

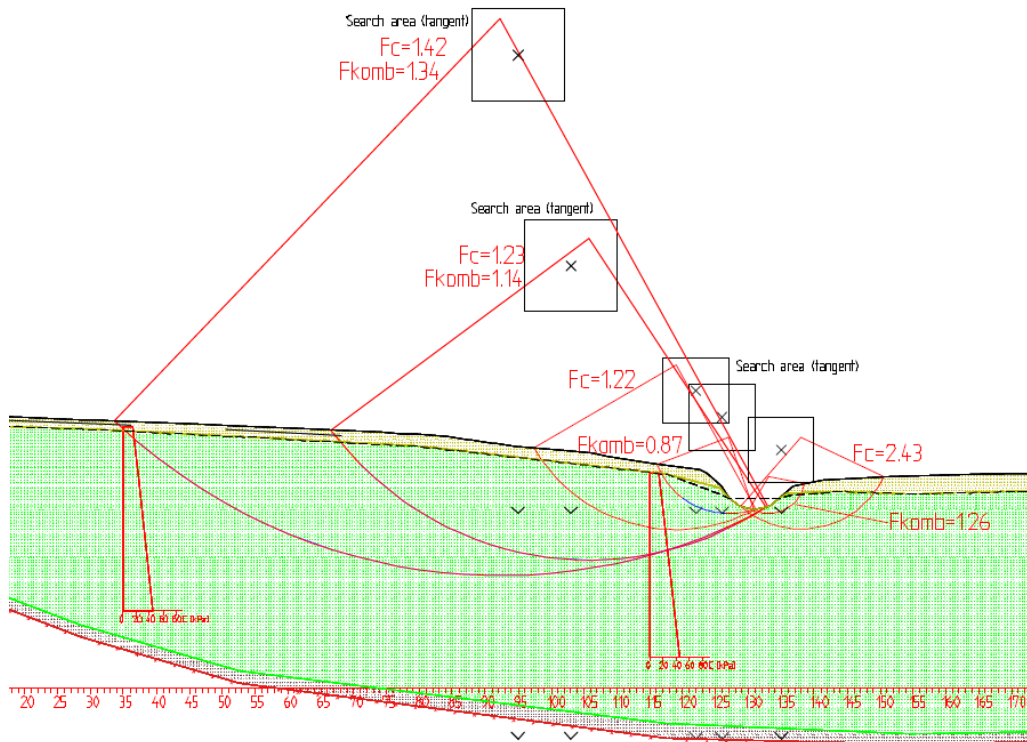
Figur 6.4 Beräkningsresultat Sektion 2

Beräkning	Säkerhetsfaktor	Figur
Sektion 2 Kort glidyta, mot väster	Odränerad analys $F_c = 1,22$ Kombinerad analys $F_{komb} = 0,87$	6,4
Sektion 2 Medellång glidyta, mot väster	Odränerad analys $F_c = 1,23$ Kombinerad analys $F_{komb} = 1,14$	6.4
Sektion 2 Lång glidyta, mot väster	Odränerad analys $F_c = 1,42$ Kombinerad analys $F_{komb} = 1,34$	6.4
Sektion S1 Kort glidyta, vid ån	Odränerad analys $F_c = 2,43$ Kombinerad analys $F_{komb} = 1,36$	6.5
Sektion S1 Lokal glidyta, vid slänt	Odränerad analys $F_c = 1,25$ Kombinerad analys $F_{komb} = 1,22$	6.5
Sektion S1 Medellång glidyta,	Odränerad analys $F_c = 1,21$ Kombinerad analys $F_{komb} = 1,17$	6,5
Sektion S1 Lång glidyta,	Odränerad analys $F_c = 1,14$ Kombinerad analys $F_{komb} = 1,12$	6.5

Beräkningarna visar att säkerheten mot skred inte är tillfredställande vid en tillståndsbedomning av befintliga förhållanden. Detta innebär att åtgärder krävs såväl i dagsläget som i samband med en nyexploatering av området. Speciellt med tanke på att det finns kvicklera i området bör en kompletterande/fördjupad utredning utföras.

**Den beräknade släntstabiliteten för befintliga slänter har befunnits vara otillfredsställande, vilket innebär att stabilitetshöjande åtgärder måste vidtas inför och i samband med områdets nyexploatering.**

För fortsatt planering föreslås att man som första åtgärd, undersöker möjligheten att flytta befintlig å-fåra åt väster i enlighet med nedanstående planskiss, figur 7.1, och tillhörande beräkningssektion, figur 7.2. Därigenom kan tillräcklig säkerhet mot skred erhållas för markområdena öster om ån. En omgrävning av ån bedöms vara den tekniskt och ur säkerhetssynpunkt mest effektiva metoden. Dessutom bedöms den vara den mest kostnadseffektiva åtgärden.
