Rapport-ID
Dp Mörten och Nejonöga vibrationsutredning

Kund
Wallenstam

Detaljplan Mörten och Nejonöga – Vibrationsutredning med mätningar

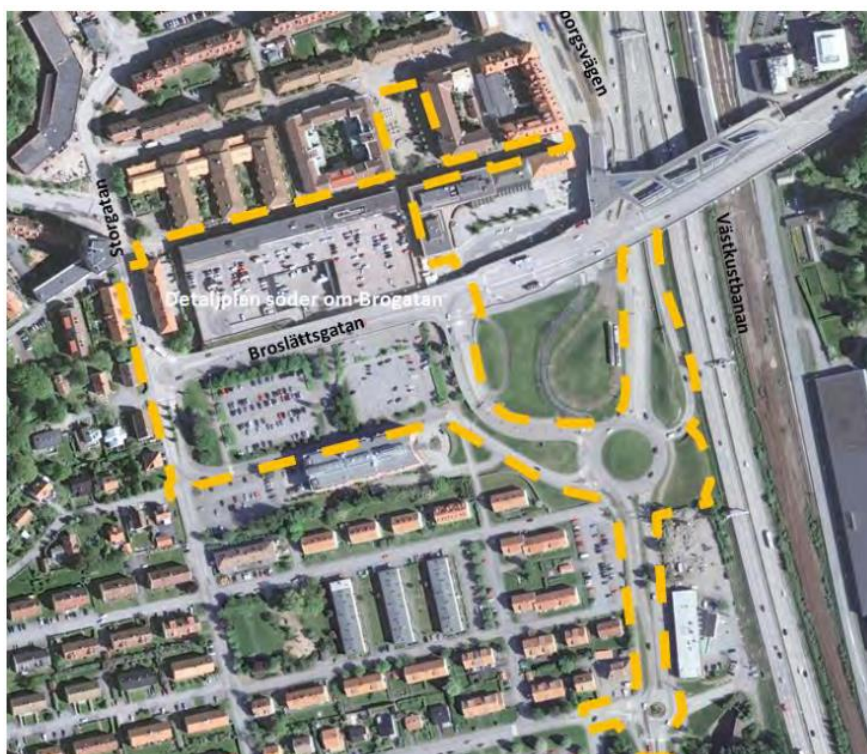
Figur 3 Område som redovisas i PM Geoteknik (aktuellt område ingår inte i utredning)

Det saknas specifik geoteknisk information för aktuellt område. I denna utredning sammanfattar vi underlag från nära liggande områden. PM Geoteknik, Mölndals Centrum söder om Brogatan samt detaljplan upprättad för kvarter med Scandic hotell.

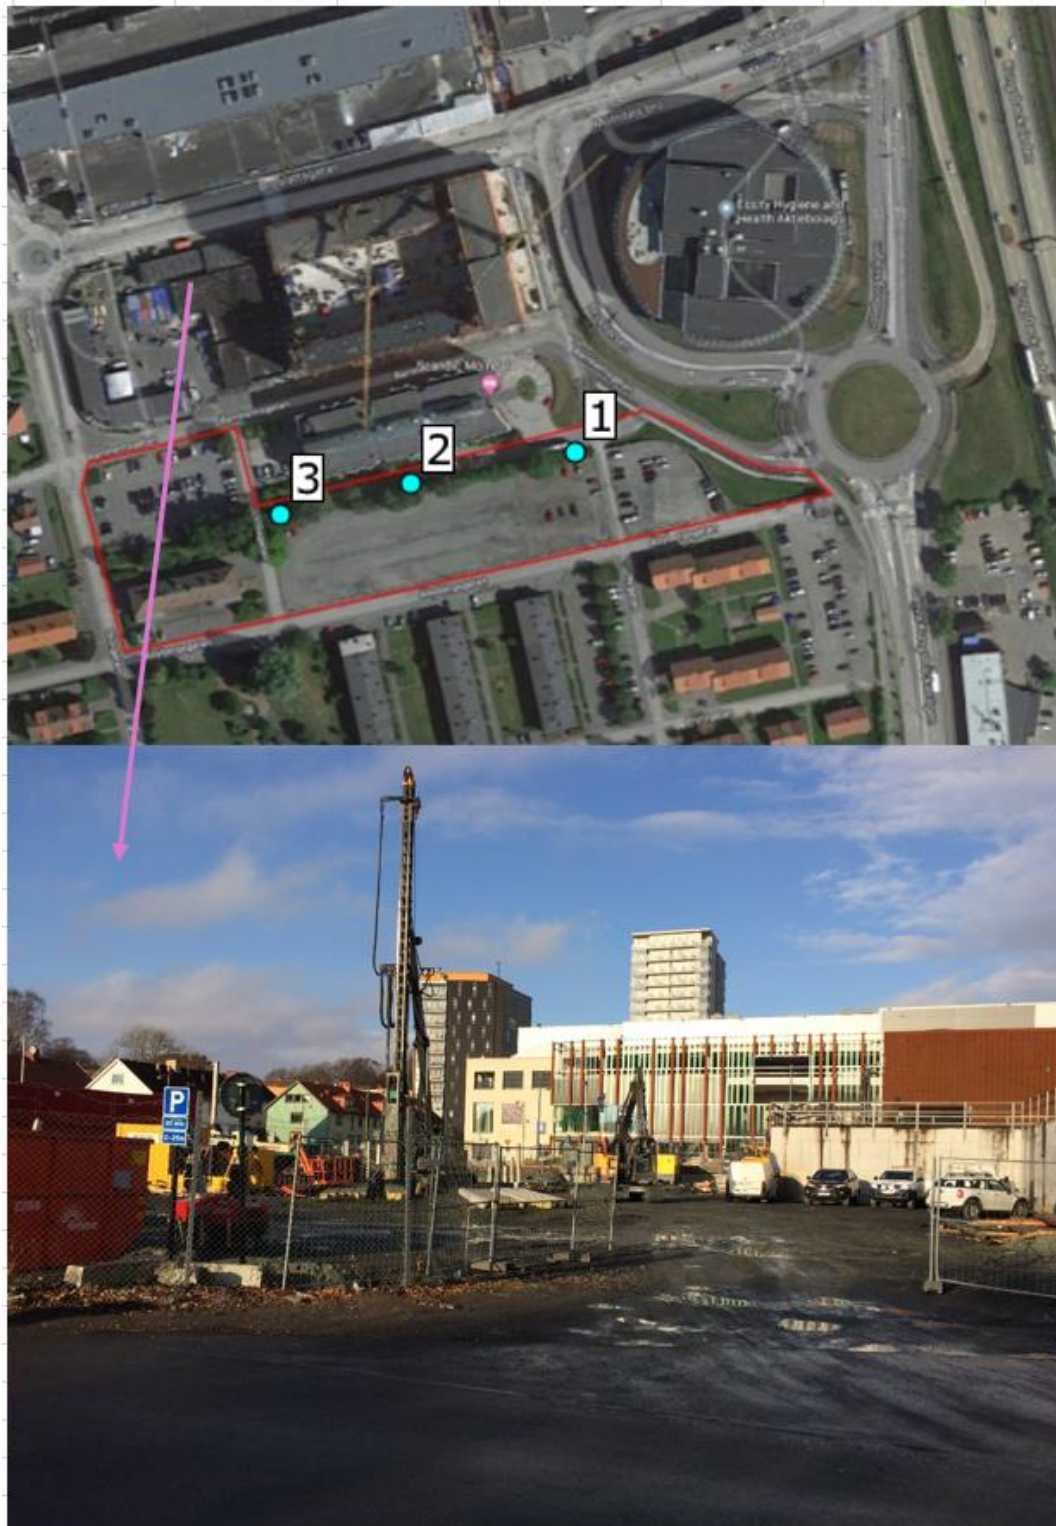
Figur 7 Positioner för Mp1, Mp2 och Mp 3 samt bild på pålningsverksamhet som påverkar dagmätningar

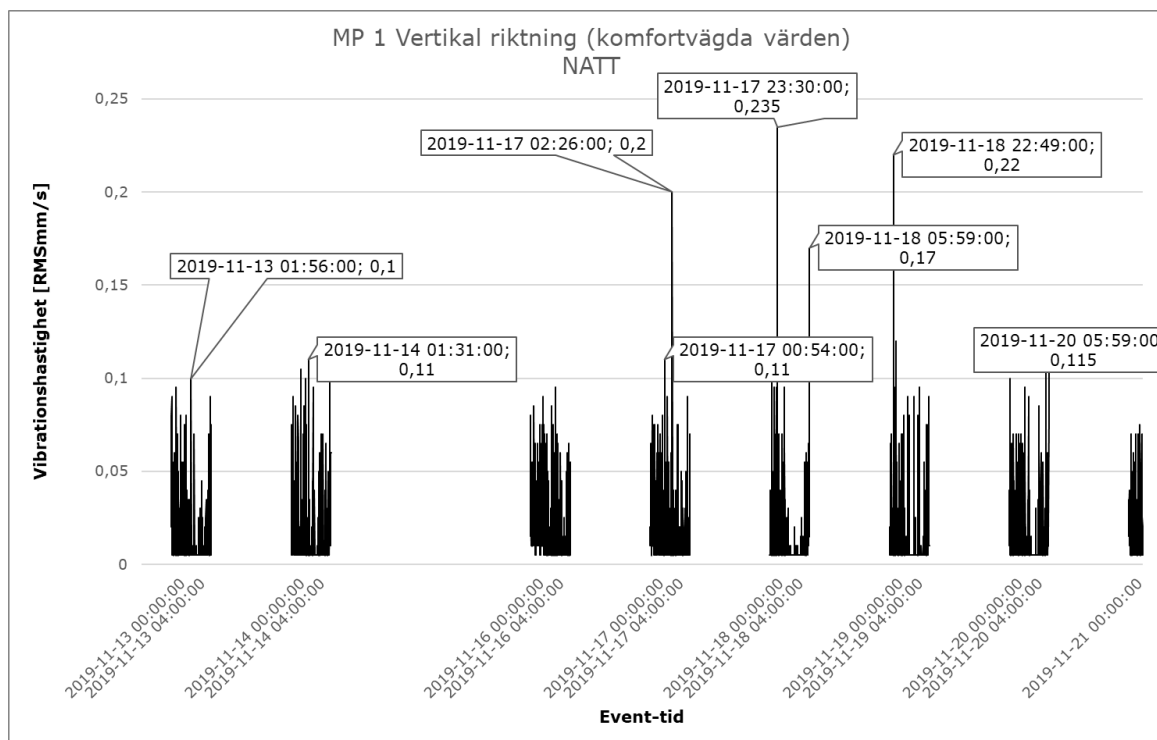
Figur 10 Komfortvågdade vibrationshastigheter i vertikal riktning, nattperioder (kl 22-06)

Mätningar har analyserats och vibrationshastigheter under nattperioderna har separerats för att se hur många tillfällen det finns med komfortvägd vibrationshastighet över 0,1 mm/s. Riktvärde är 0,4 mm/s.

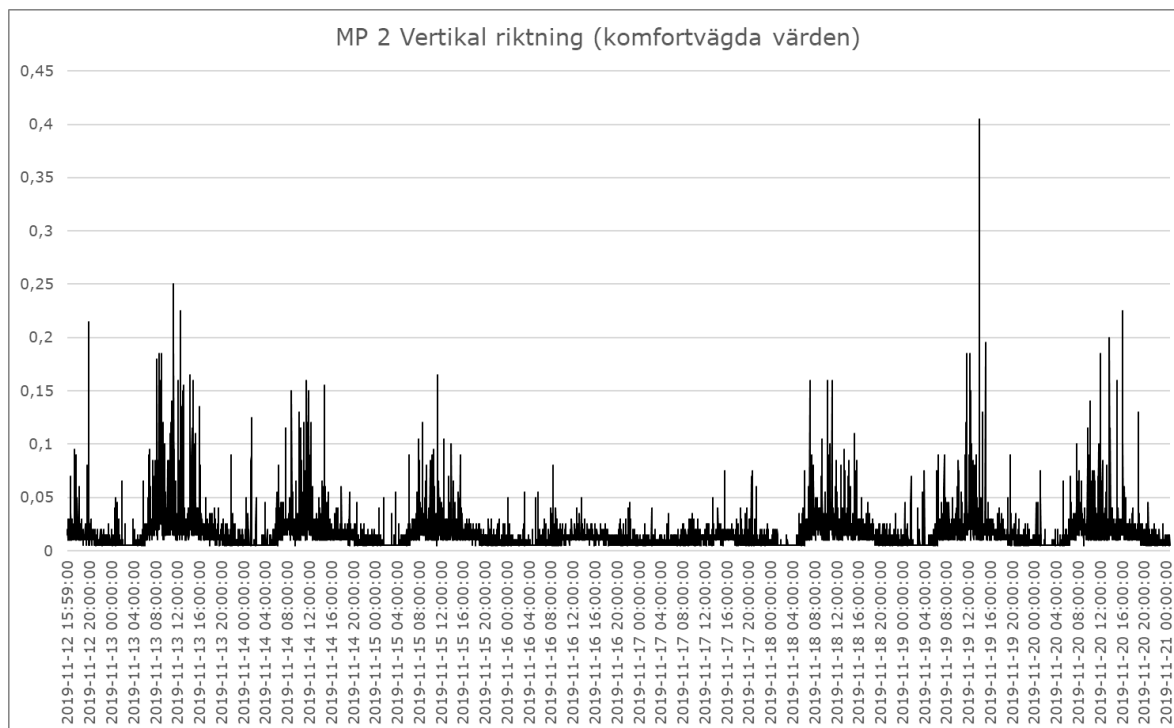
Figur 11 Komfortvägda vibrationshastigheter i vertikal riktning, hela mätperioden

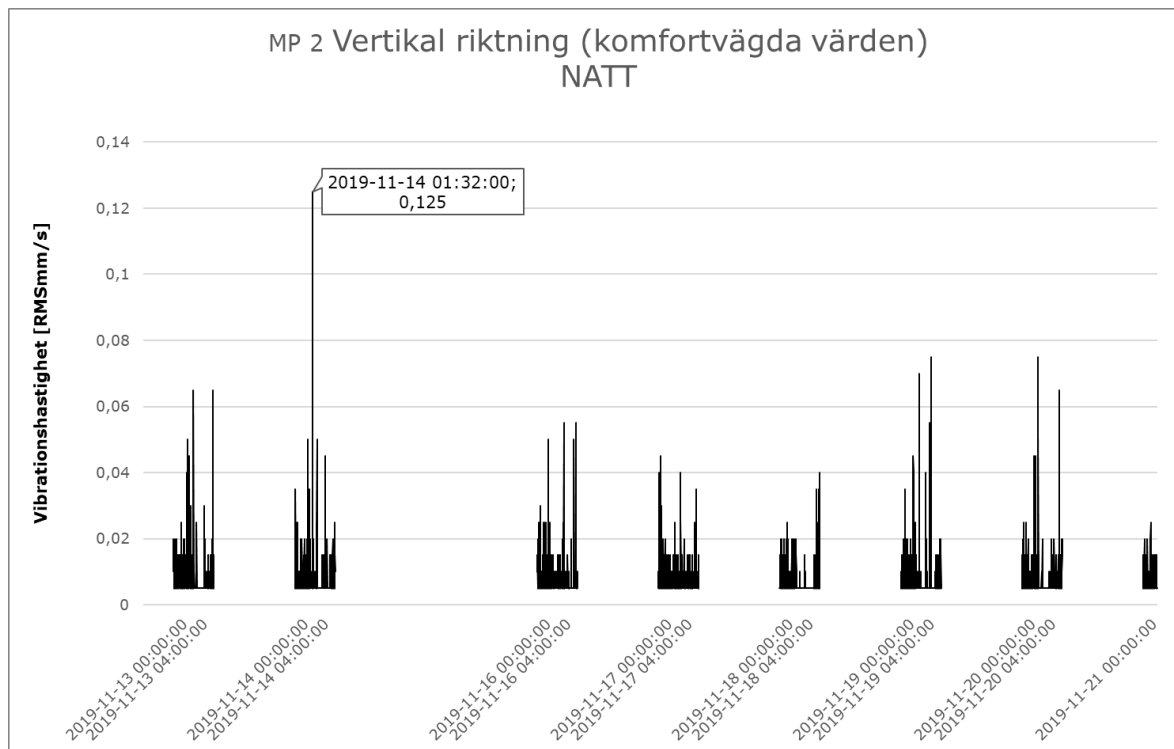
Figur 12 Komfortvägda vibrationshastigheter i vertikal riktning, nattperioder (kl 22-06)
